MELLERUDS KOMMUN

## **Miljöteknisk markundersökning kvarteret Ugglan, Melleruds kommun**

UPPDRAGSNUMMER 13006405

2018-10-08

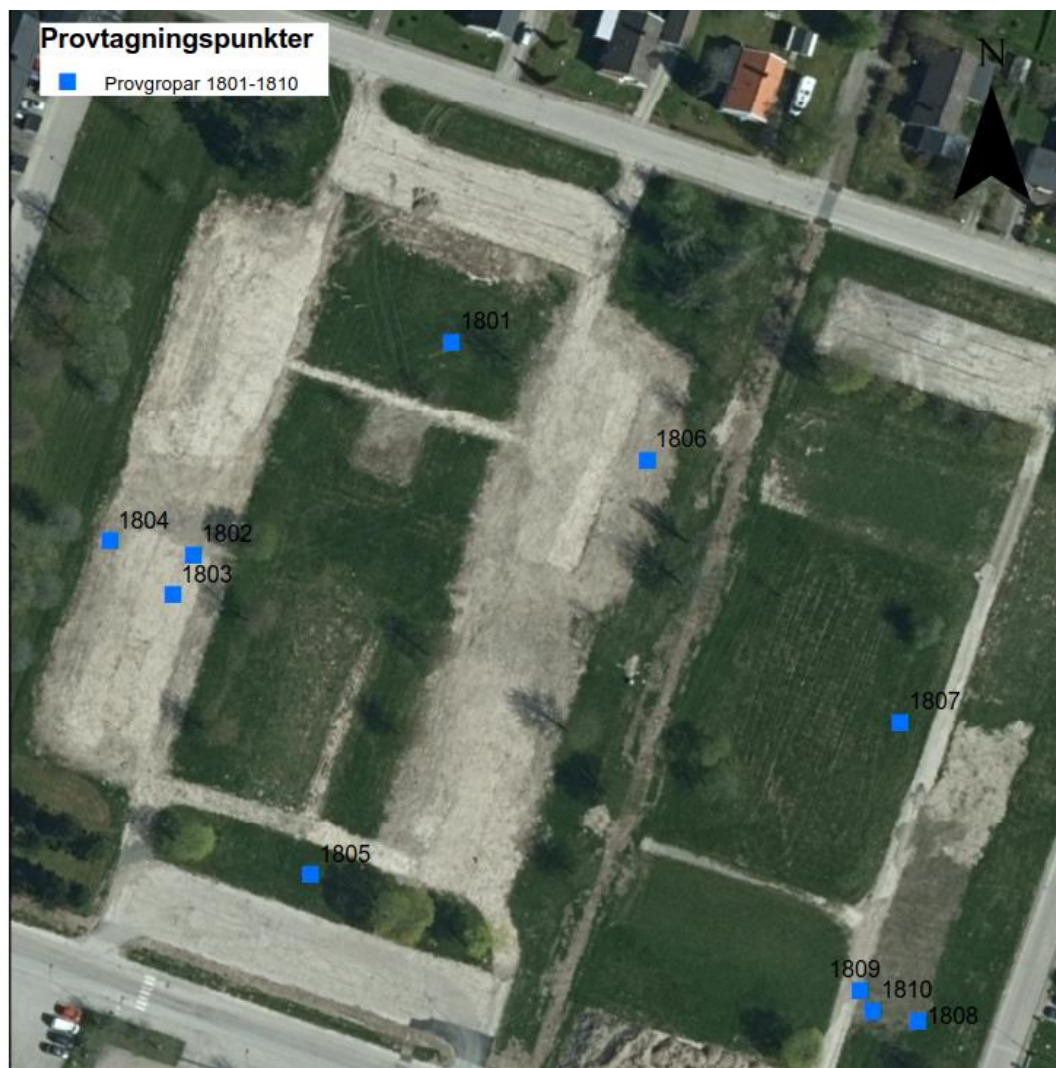
**Figur 3.** Områdeskarta med provpunkterna utmärkta.

Totalt grävdes tio provgropar. Sex provgropar grävdes utmed de gamla huskropparna. Provgroparna 1802, 1803, 1804 grävdes utmed en av de gamla husgrunderna på den västra delen av området och provgroparna 1808, 1809, 1810 utmed en gammal husgrund på den östra delen av området. Provgroparna 1801, 1805, 1806 och 1807 placerades ut för att täcka det resterande området.

I punkterna 1802, 1803, och 1804 hittades rivningsmaterial som innehöll armeringsjärn, blåbetong, mursten, kakelrester och asfaltrester. Det fanns också ett 3 dm tjockt skikt av kvartsitgrus ca 0,3–0,6 m u my. I punkt 1803 luktade det tjära vid 1,5 m u my. Denna lukt kan komma från husgrunden som troligen har målats med tjära.

I punkterna 1808 och 1809 hittades också rivningsrester. Det bestod bl.a. blåbetong, armeringsjärn, eternitplattor och tjärklumpar. I punkt 1808, 0,6 m u my, hittades flera säckar med ett vitt pulver. Pulvret hade en stark stickande lukt som påminde om målarfärg. Vid ett senare tillfälle undersöktes det vita pulvret i vårt labb med ett PID instrument (Photoionization detector). Detta för att mäta flyktiga organiska kolväten (VOC) och resultatet var ca 1035 ppm. I punkt 1810 hittades bara tegelrester i fyllnadsmaterialet.

De fyra andra provpunkterna (1801, 1805, 1806 och 1807) skilde sig åt från de riktade genom att de innehöll avsevärt mindre mängd rivningsmaterialrester. De skilde sig också åt sinsemellan genom att i punkt 1807, som låg på den östra delen av området, hittades tjärklumpar som inte hittades i de tre andra punkterna.

byggande och Sweco rekommenderar att nedgrävt rivningsmaterial sorteras ut och fraktas bort i samband med en kommande byggnation.
