Tingshusets nya entré blev populär

Detta exempel visar hur en kommun arbetade för att öka tillgängligheten till en kulturhistoriskt värdefull byggnad genom att bygga en ramp. Man kunde inte bygga rampen vid den gamla huvudingången utan fick använda sidoentrén. Resultatet blev bra och nu väljer alla användare helst den här ingången, inte bara personer med nedsatt rörelseförmåga.

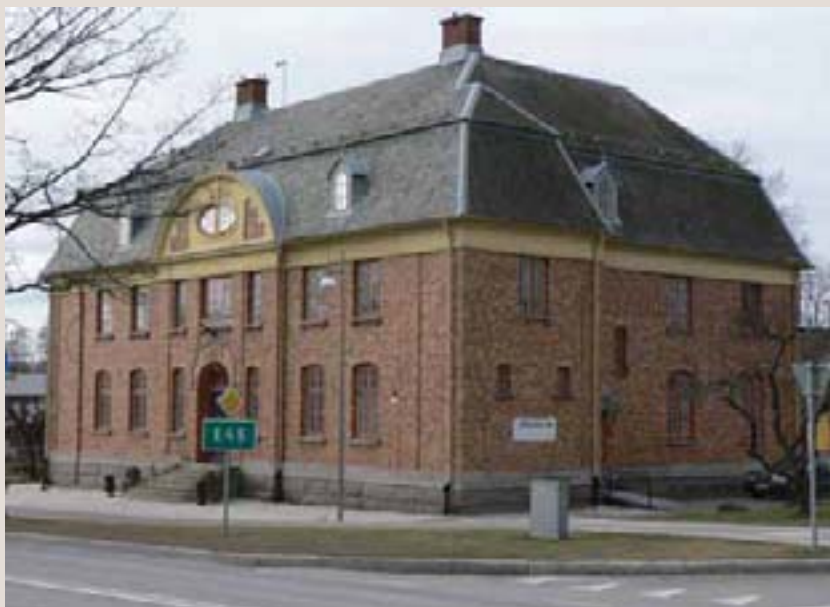
Före åtgärd

Tingshuset behövde upprustas, fönster skulle renoveras och dräneringen behövde ses över. När huset inventerades tittade man också på tillgängligheten. Den höga trappan vid entrén var omöjlig att använda för personer med nedsatt rörlighet. Alternativet var sidoentréerna, men de var också mycket svårtillgängliga.

Byggnadens huvudentré med sin höga trappa.

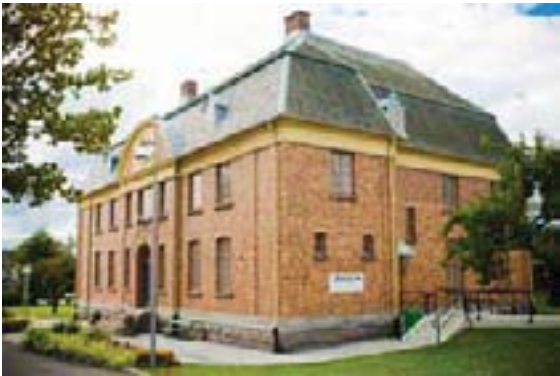
Melleruds museum

En ny ramp och trappa har byggts vid sidoentrén. Huvudentrén har fått behålla sin ursprungliga trappa.

Handikapprådet ville helst att huvudentrén skulle vara tillgänglig men stadsarkitekten godkände inte en sådan förändring av den kulturhistoriskt värdefulla byggnaden. I stället fick man titta på en lösning för sidoentrén och arbetade mycket med att få en ramp som smälte väl in med övriga huset.

Även invändigt förbättrades tillgängligheten. Tidigare fanns en alltför brant ramp som man måste ta sig upp för. Man valde att helt plana ut höjdskillnaden. Dörröppningen flyttades till samma nivå som golvet innanför och ytan utanför entrédörren.
